平成30年度 実地研修会（平成29年7月九州北部豪雨の現状）事業の概要

1 筑後川水系赤谷川等の権限代行による災害復旧事業 ……福岡県朝倉市^{はき}杷木・松末地区

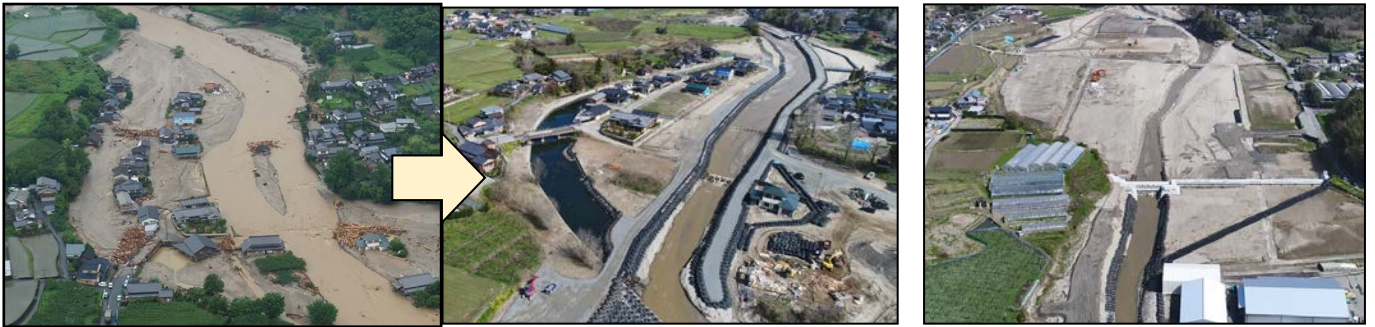
▼権限代行による東林田地区の応急復旧状況

▼1号土砂止め工

現在は、これらの整備効果を確保するため、赤谷川中流部に土砂止め工(仮設)を整備するとともに、地域の安全性をより高めるため下流から追加掘削を行っています。

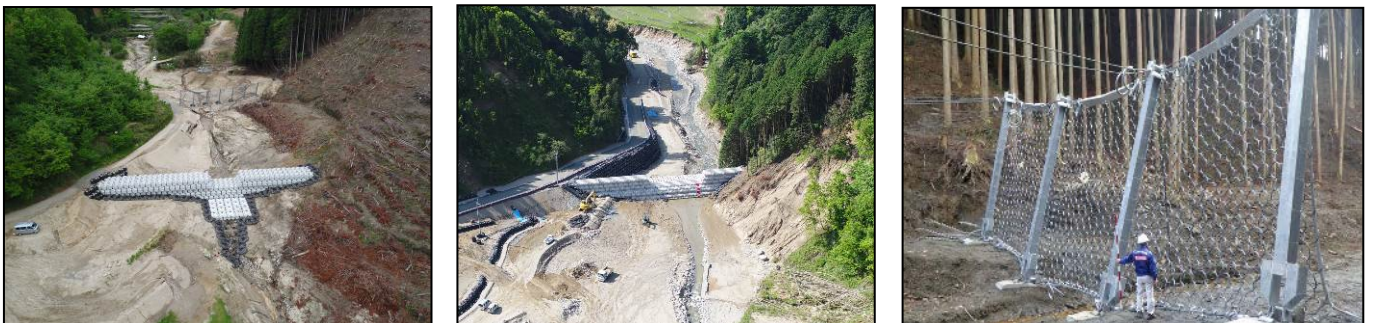
①仮設砂防堰堤工

②遊砂土工

③強靱ワイヤーネット工

現在までに、仮設の砂防堰堤工や遊砂土工・強靱ワイヤーネット工を完成させ、本格復旧に向けた砂防堰堤の調査・設計を進めています。

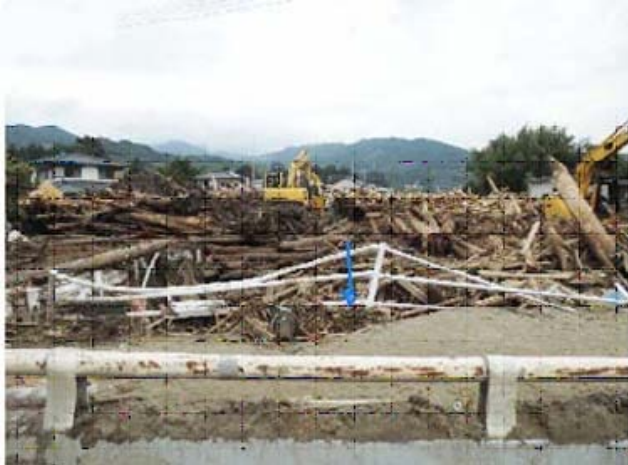
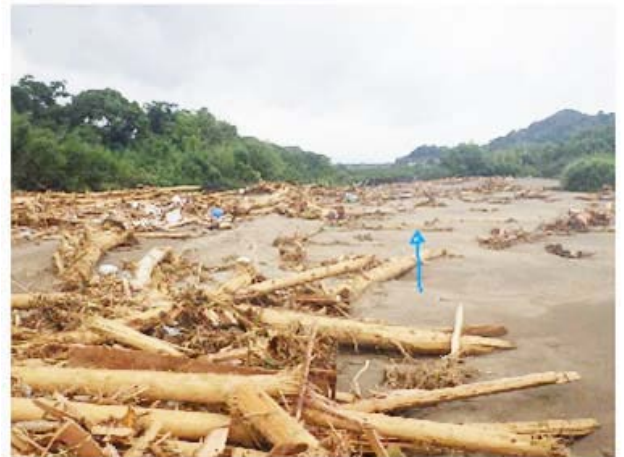
北川では、九州北部豪雨によって、橋梁部への流木の集積や大量の土砂流出による河道閉塞が生じたことから水位の堰上げに伴う浸水が発生し甚大な被害が生じました。

また、当現場は、公共土木施設が広範囲にわたって激甚な被害を受けており、一定の計画に基づいて復旧する事業として全額災害復旧事業費で改良復旧を行う「一定災」を実施しています。

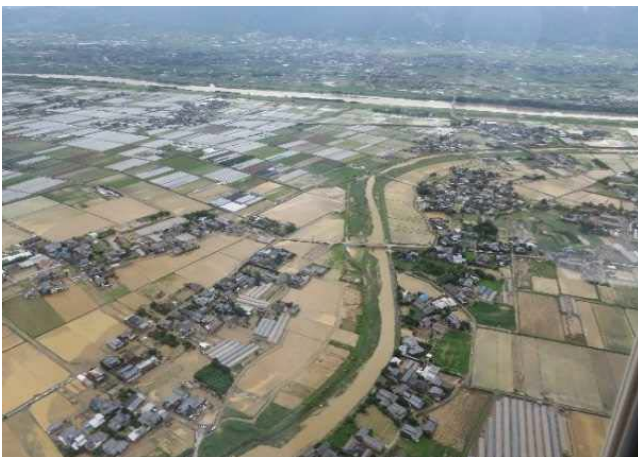
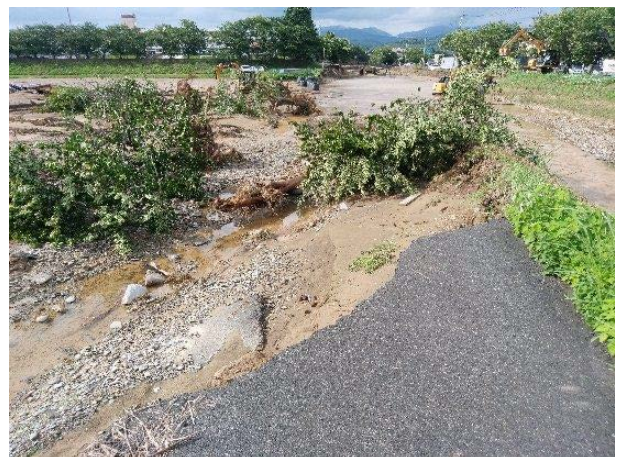
平成 29 年 7 月九州北部豪雨によって、桂川流域では、上流域で護岸等の施設被害が多く発生し、中下流域で堤防決壊、護岸崩壊による床上浸水などの被害が生じました。

桂川上流域（桂川、荷原川、新立川、妙見川）では、十分な事業効果が発揮されるよう流域一貫の計画に基づく災害復旧助成事業を実施しています。
