令和元年度 実地研修会（立山カルデラ）事業の概要

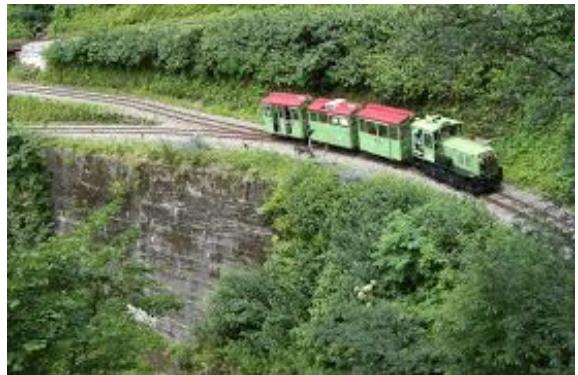
2 立山砂防トロッコ（立山砂防工事用軌道）

立山砂防のトロッコは、砂防工事の人員と物資を最前線の工事現場である立山カルデラに輸送する最適かつ先端的な方法として、大正15年に発案・計画されたもので、難工事の末、千寿ヶ原から白岩までの間、インクラインをはさんで昭和6年に開通しました。以来、急峻・急傾斜の悪条件の中、さらに、落石・土石流・雪崩等の被害に遭いながらも先人達のたゆまぬ努力により維持され、砂防事業に関わる人員・物資の輸送の大動脈として今日に至っています。

このように大規模な工事用の施設が長期間保たれているシステムは全国的にもなく、また、連続18段ものスイッチバックは世界でも類を見ないもので、立山砂防のトロッコの大きな特徴のひとつとなっています。

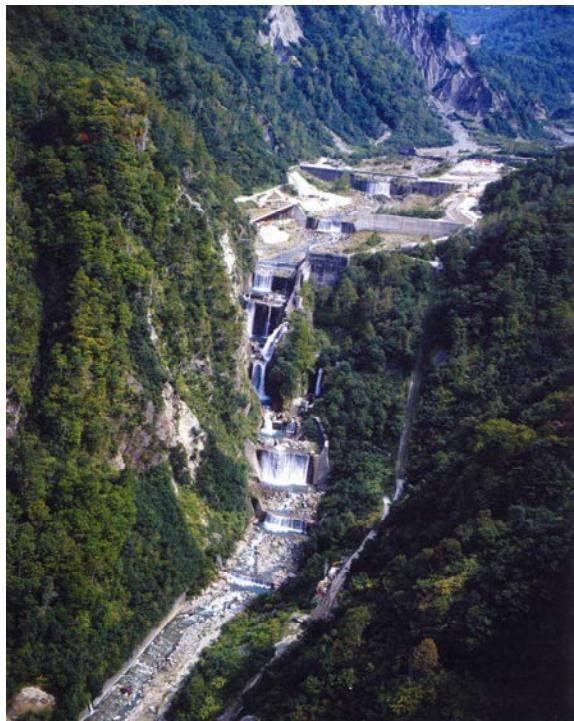
3 白岩砂防堰堤

白岩砂防堰堤は高さ63mの主堰堤と7基の副堰堤をあわせた偉容を誇っています。

富山県が発展して氾濫区域での資産の集積も増えている今、基幹堰堤としての白岩砂防堰堤の重要性はますます高くなっています。白岩砂防堰堤誕生以来50年以上の年月を経て、平成10年（1998）に右岸部の岩盤補強工事に着手し、平成17年に竣工しました。平成18年度より、左岸側の補強対策を実施しています。

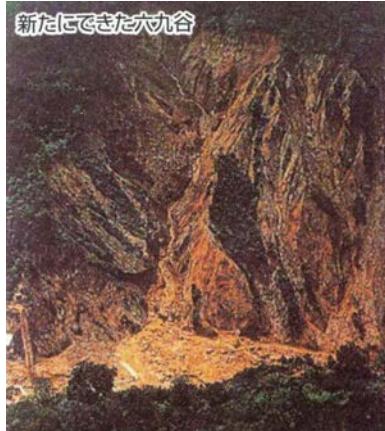
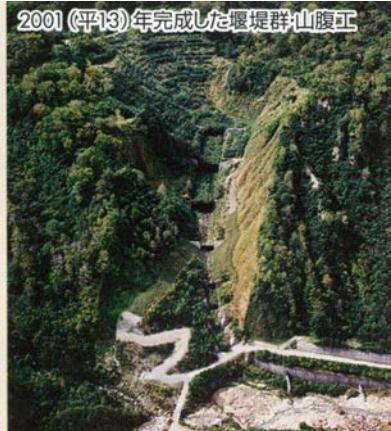
4 六九谷堰堤群

六九谷は崩壊後も右岸側の山腹斜面から地下水が湧き出しており、地質的にも軟弱な層が多く見られ、今後の崩壊防止のため現地に適した鋼製砂防堰堤5基、

鋼製床固工4基を施工しました。鋼製ダムの構造は基礎部と袖部をコンクリート構造とし、水通部を鋼製スクリーンとするもので、ダム上流部は水通し高まで盛土し伏流水を排除しながら山脚固定を図ります。施工中も湧水や小さな土石流に遭いながら工事を施工しました。

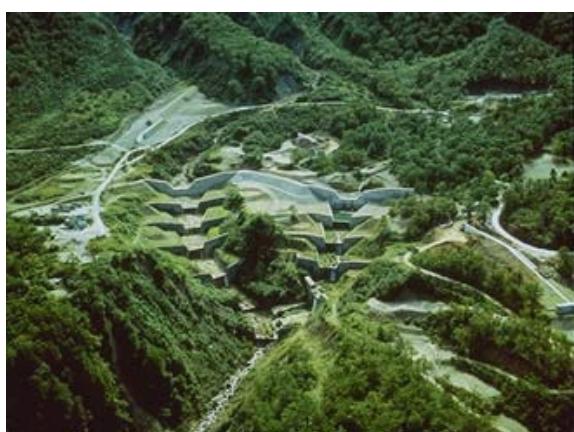
5 多枝原平

多枝原平は、常願寺川の水源部である立山カルデラ内、鳶山の直下に位置し、その崩壊土砂によって形成された台地です。この台地に流入する泥谷、多枝原谷、西谷、新谷などは土石流のおこりやすい渓流です。

多枝原平では各渓流に砂防堰堤群を建設するとともに、土石流が発生したとき多枝原平を遊砂空間として利用するため各基幹砂防堰堤を結ぶ約1.3kmの導流護岸堤や、土石流の流れる方向を制御する分散導流堤などを建設しています。
